## SERVICE INFO – LuK 0052

# Μαγκώματα συμπλέκτη κατά τους ελιγμούς

Κατασκευαστής: Mercedes-Benz

Μοντέλα: Actros MP 2 (2003 - 2008)  
Actros MP 3 (2008 -)

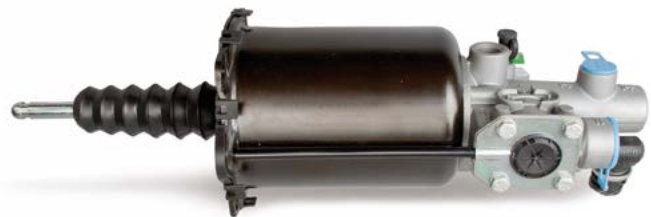
Στα προαναφερόμενα μοντέλα, ο συμπλέκτης μπορεί να μαγκώσει κατά τους ελιγμούς. Η βλάβη μπορεί να προκληθεί από ανακριβή ρύθμιση του συμπλέκτη ή ενός απαραιτωμένου ενισχυτή συμπλέκτη. Η παρακάτω διαδικασία συνίσταται για επαγγελματική επισκευή:

Εικόνα 1: Πρέπει να ελέγχεται ο αριθμός ανταλλακτικού του ενισχυτή συμπλέκτη

- Αντικαταστήστε τον ενισχυτή συμπλέκτη με αρ. ανταλλακτικού: 000 250 0062 με κωδικός ανταλλακτικού: 000 250 0562. ανταλλακτικό Replace Wabco ανταλλακτικού: 9701500020 με κωδικός ανταλλακτικού: 9701500010

Ελέγξτε τη ρύθμιση του εμβόλου ενισχυτή συμπλέκτη (βλέπε SI 0054) και αν χρειάζεται, ρυθμίστε το.
