## SERVICE INFO – LuK 0054

# Μαγκώμα συμπλέκτη

## Πιθανή αιτία η εσφαλμένη ρύθμιση του ενισχυτή συμπλέκτη

Μοντέλα: Actros MP 2 (2003 -2008)  
Actros MP 3 (2008 -)

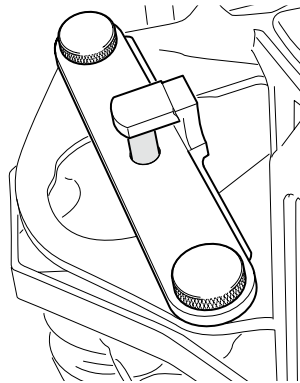
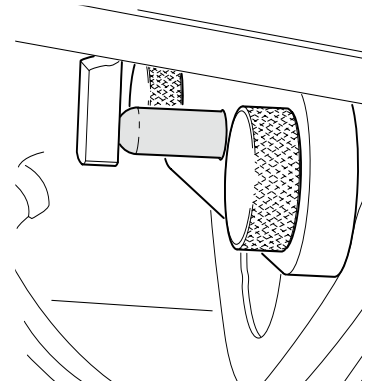
Εικόνα 2: Συσκευή ρύθμισης από τον κατασκευαστή οχημάτων  
(αρ. ανταλλακτικού: 930 589 00 23 00)

- Αφαιρέστε το έμβολο από τον μοχλό αποσύμπλεξης, ξεβιδώστε το ασφαλιστικό παξιμάδι και τοποθετήστε ξανά το έμβολο
- Τοποθετήστε τη συσκευή ρύθμισης (εικόνα 2, αριστερά)
- Στρέψτε τον άξονα του εμβόλου μέχρι να έρθει σε στενή επαφή με τη συσκευή ρύθμισης, χωρίς διάκενο (εικόνα 2, δεξιά)
- Αφαιρέστε τη συσκευή ρύθμισης
- Αφαιρέστε το έμβολο και συσφίξτε ξανά το ασφαλιστικό παξιμάδι
- Εισάγετε το έμβολο
