SERVICE INFO – INA 0069

Τεντωτήρες 531 0252 30 και 531 0525 30

Ρίσκο λάθους επιλογής και εφαρμογής

Κατασκευαστές: Seat, Škoda, VW

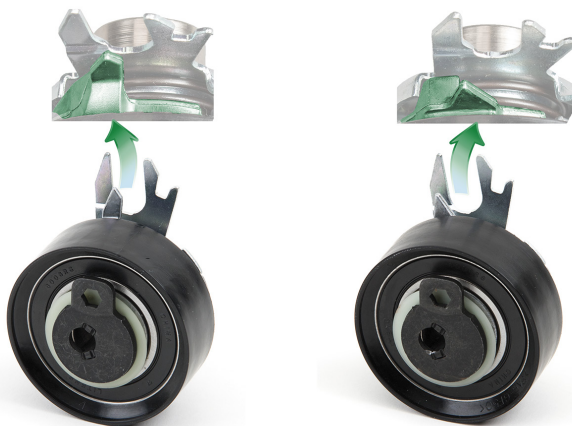
Μόνο οι δείκτες και ο σχεδιασμός τους διαφέρουν (Εικ.1).

Εικόνα 1: Αριστερά – τεντωτήρας 531 0252 30, δεξιά - τεντωτήρας 531 0525 30

Ο τεντωτήρας 531 0252 30 έχει μεγαλύτερη ισχύ τάνυσης και μεγαλύτερο εύρος λειτουργίας από τον τεντωτήρα 531 0525 30.

Χρησιμοποιώντας τον λάθος τεντωτήρα, μπορεί να προκληθεί τρέμουλο στον μάντα και να υπερπηδήσει την οδόντωσή του. Σαν αποτέλεσμα, αυτό θα οδηγήσει στη ζημιά του κινητήρα.

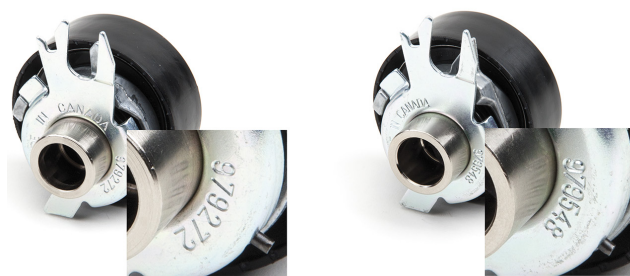
Η αριθμησή τους, χαραγμένη στο πίσω μέρος τους, επίσης βοηθάει στην μεταξύ τους διαφοροποίηση (Εικ.2): Αν και μοιάζουν πολύ μεταξύ τους, τεχνικά διαφέρουν πολύ.

Αριθμός Αντ/κού	Χαραγμένη αριθμηση
532 0252 30	979272
532 0525 30	979548

Εικόνα 2: Αριστερά – τεντωτήρας 531 0252 30, δεξιά - τεντωτήρας 531 0525 30

Είναι εξαιρετικά σημαντικό, πριν την τοποθέτηση να επιβεβαιωθεί ο σωστός αριθμός ανταλλακτικού. Η ομοιότητα των κωδικών και των αριθμών, αυξάνει την πιθανότητα λάθους.
