SERVICE INFO – INA 0162

Σωστή τοποθέτηση αντλιών νερού

Τοποθέτηση χωρίς κόλλα

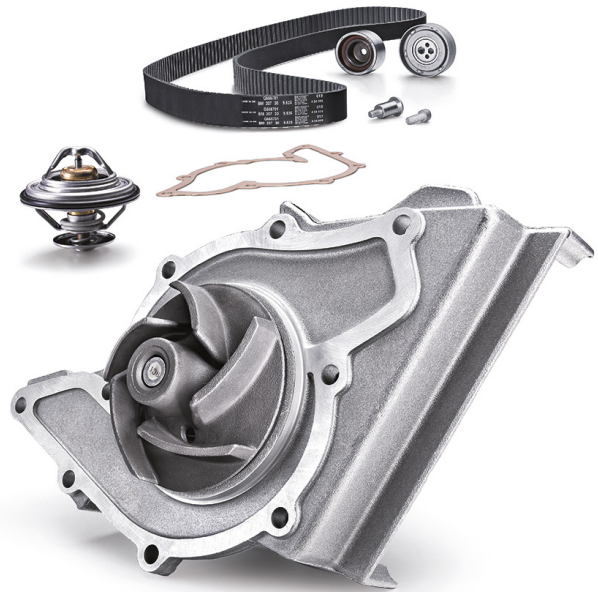
Εικόνα 2: ΚΙΤ αντλίας νερού με χάρτινη φλάντζα

Όταν η αντλία νερού στεγανοποιείται με επίπεδη φλάντζα ή με O-ring, δεν πρέπει να εφαρμοστεί κόλλα κατά τη τοποθέτηση.
